**NATUUR  
CENTRUM  
AMELAND**

# Effecten van sedimentatie en erosie op de hoogteligging van het wad bij Paesens

Tussentijdse rapportage  
periode september 2003-december 2006

Januari 2007

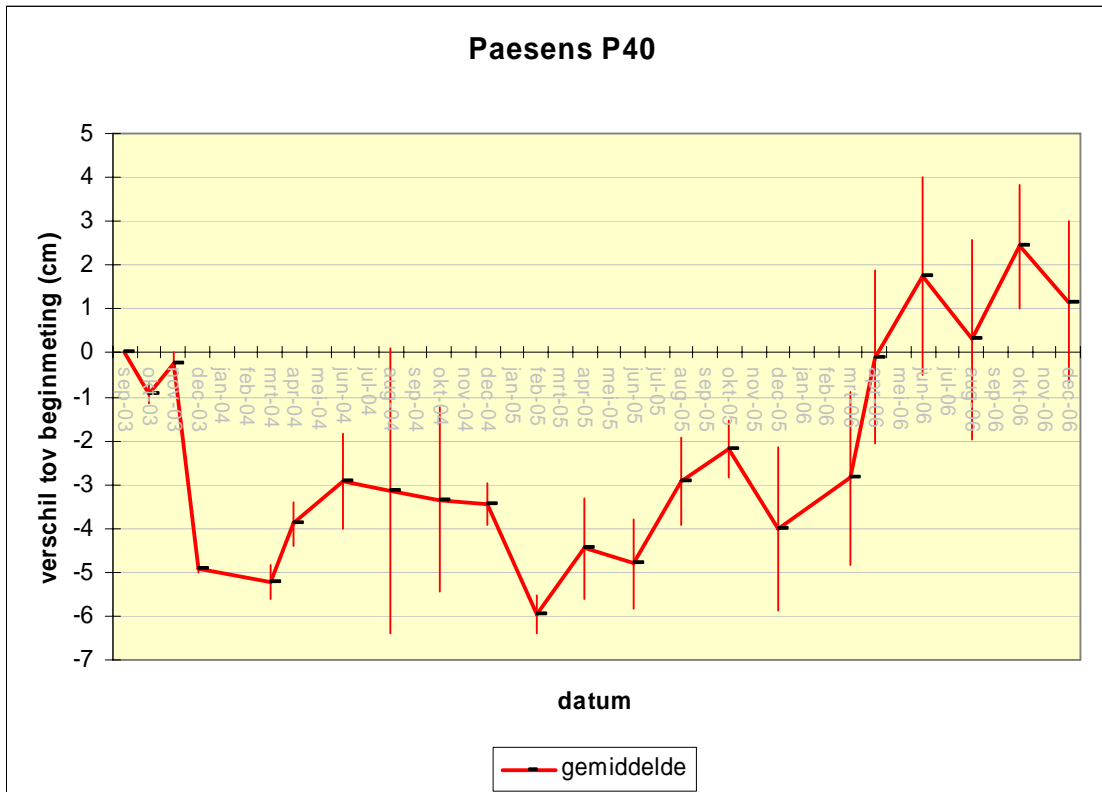
Figuur 4. Sedimentatie en erosie aan het wadoppervlak op locatie P40. Resultaten zijn weergegeven als het gemiddelde van de hoogteverandering van 4 schroefankers met de standaarddeviatie.

Bij dit meetpunt is in de meetperiode sprake van een behoorlijke erosie. Tijdens het inrichten van het meetpunt bleek dit het meest slikkige deel van de raai te zijn. Aanvankelijke stabilisatie tot november 2003 werd gevolgd door forse daling tot 5 cm onder beginniveau in 1 maand tijd. Sinds december 2005 volgt herstel tot ruim 1 cm boven het beginniveau. Er is geen bijzondere (weers)omstandigheid aan te wijzen die de snelle daling aan het eind van 2003 kan verklaren. Kennelijk zijn dit soort dynamische bewegingen ‘normaal’ bij dit meetpunt.

- 2) In deze meetperiode is sprake van een snelle erosie bij P40. Na een daling (erosie) van 5 cm in één maand volgt gedurende ruim 2,5 jaar herstel tot de beginhoogte.

- 5) Het in een meer slikkig oppervlak geplaatste meetpunt P40 toont een grilliger verloop van de hoogteveranderingen dan de overige 5 meetpunten.

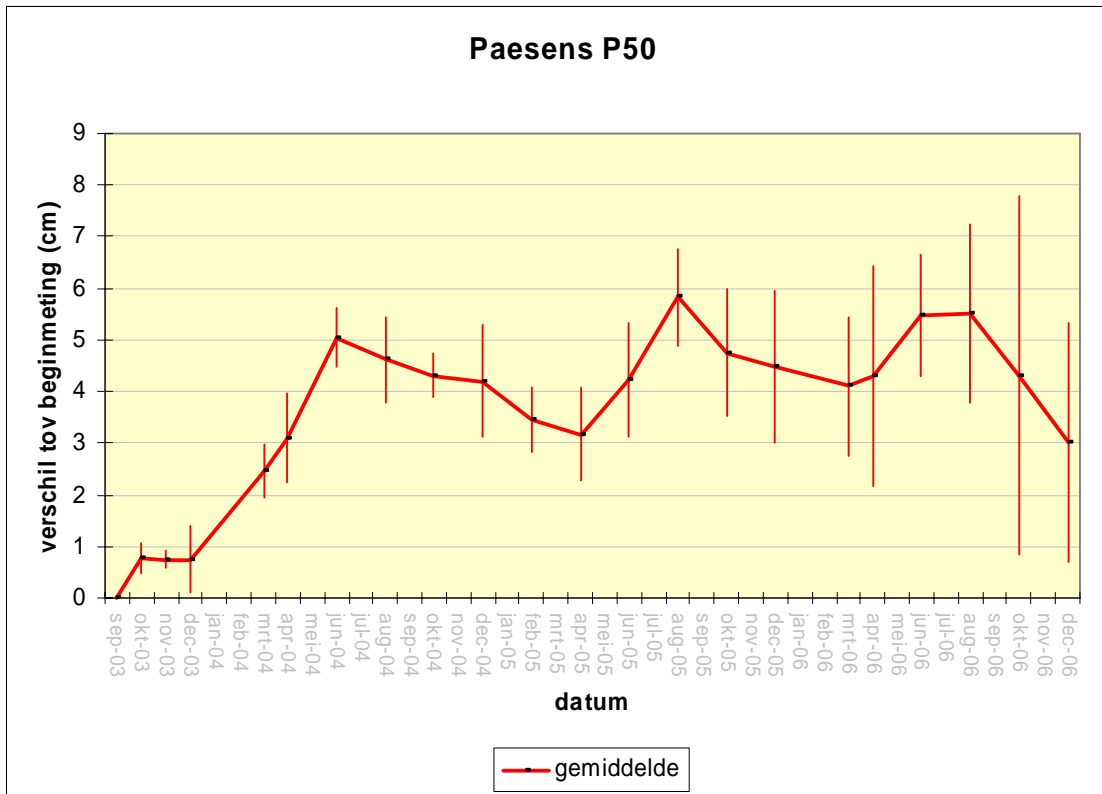
Figuur 5. Sedimentatie en erosie aan het wadoppervlak op locatie P50. Resultaten zijn weergegeven als het gemiddelde van de hoogteverandering van 4 schroefankers met de standaarddeviatie.

Bij dit meetpunt is in de meetperiode sprake van sedimentatie. Vanaf het begin van de metingen tot juni 2004 is er sprake van ophoging tot 5 cm boven beginniveau. Hierna volgt een daling gedurende 10 maanden tot 3 cm boven beginniveau wat gevolgd wordt door een verdere snelle stijging tot 5,8 cm in augustus 2005 en vervolgens weer een daling tot 3 cm boven beginniveau. Schommelingen van 2 cm per jaar zijn normaal op dit punt.

- 1) In de meetperiode september 2003 – december 2006 is sprake van een aanzienlijke sedimentatie op vier (P10, P30, P50, P60) van de zes meetpunten. Deze sedimentatie bedraagt op de verschillende punten ruim 9 tot 25 mm per jaar.

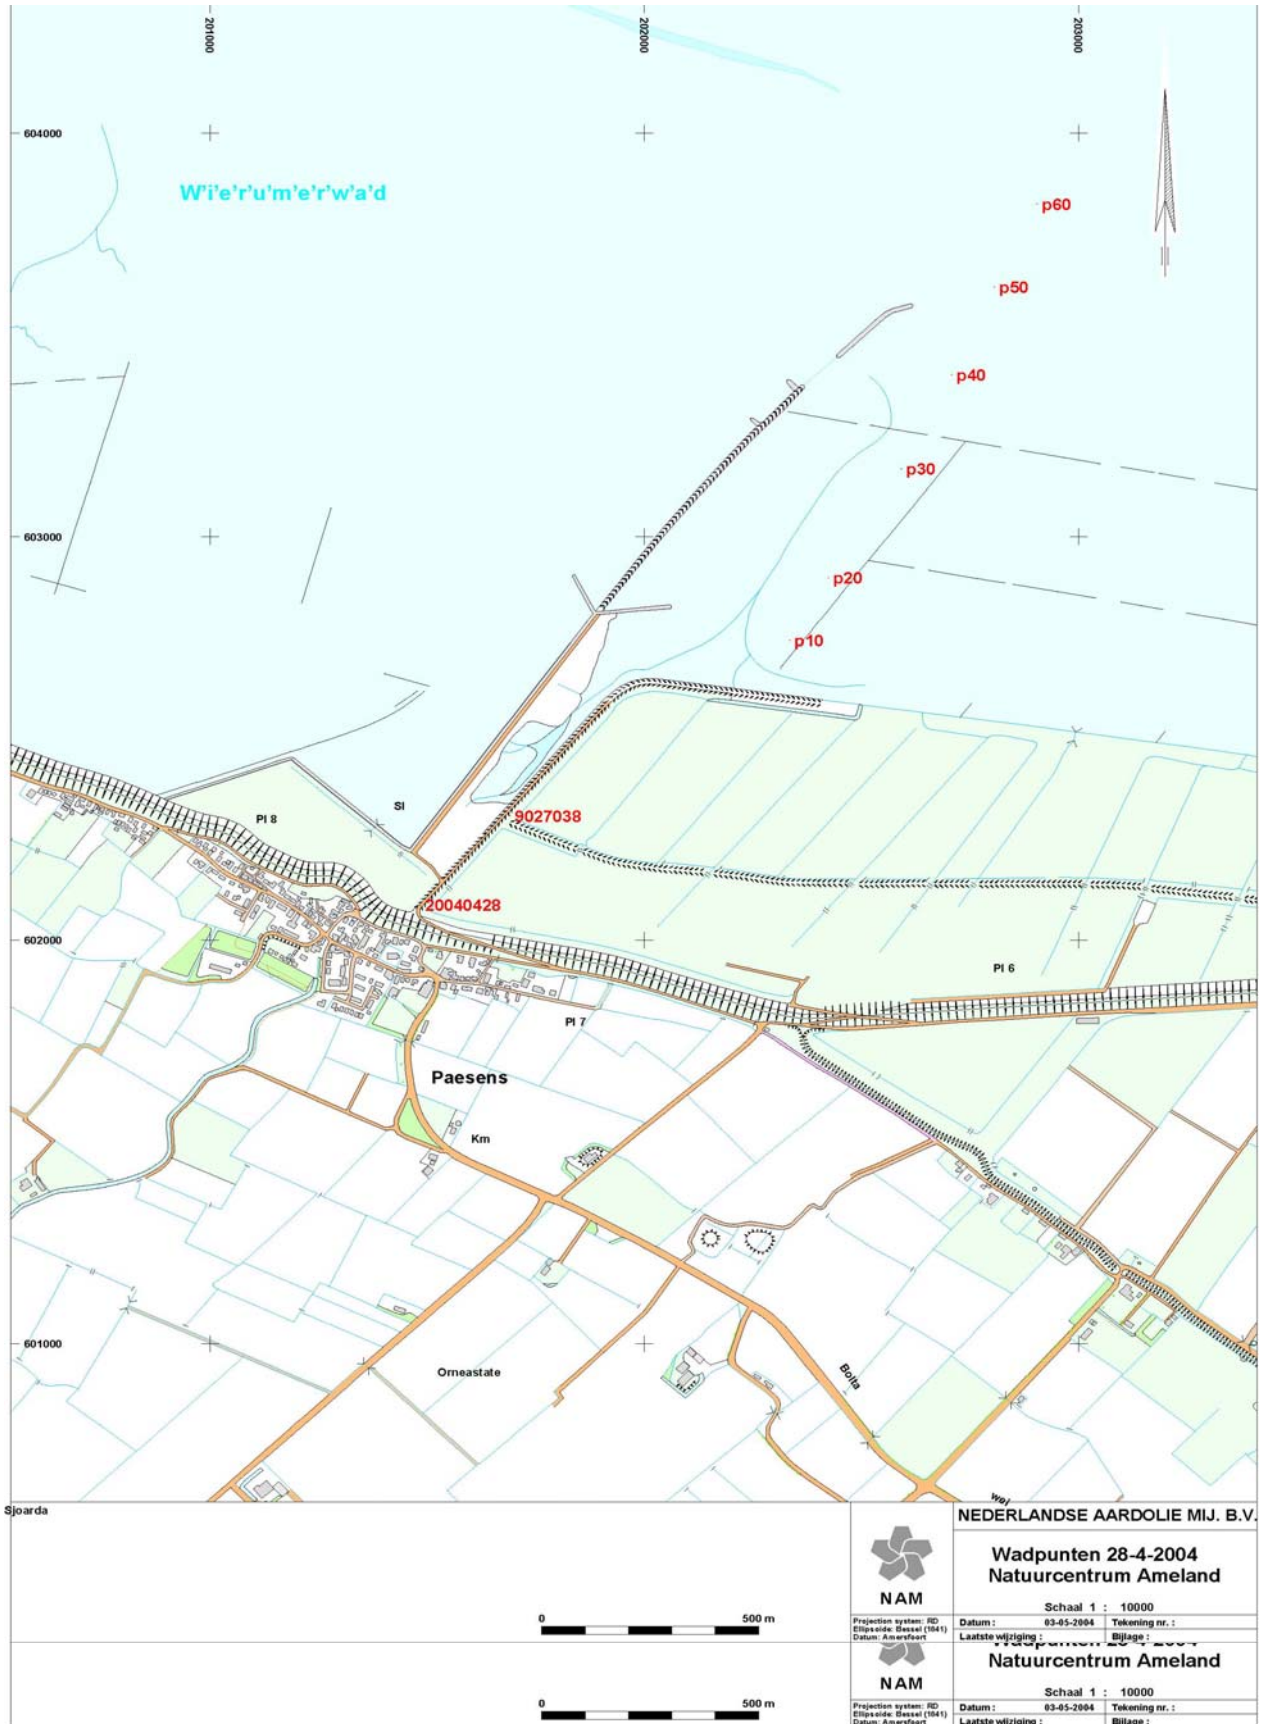
### Bijlage 3.

Ligging van de zes meetpunten op het wad bij Paesens.

Teneinde de dynamiek van het betroffen gebied nog voor de start van de bodemdaling in kaart te brengen voert het Natuurcentrum Ameland daarom sinds september 2003 daar op dezelfde wijze als bij Ameland een monitoring uit. Hierbij gaat het om 6 meetpunten in een raai die loodrecht op de dijk staat. Binnenkort wordt het aantal meetpunten uitgebreid over meerdere wadplaten binnen het dalingsgebied op een wijze die het mogelijk maakt modelmatige berekening aan de plaathoogte te doen.

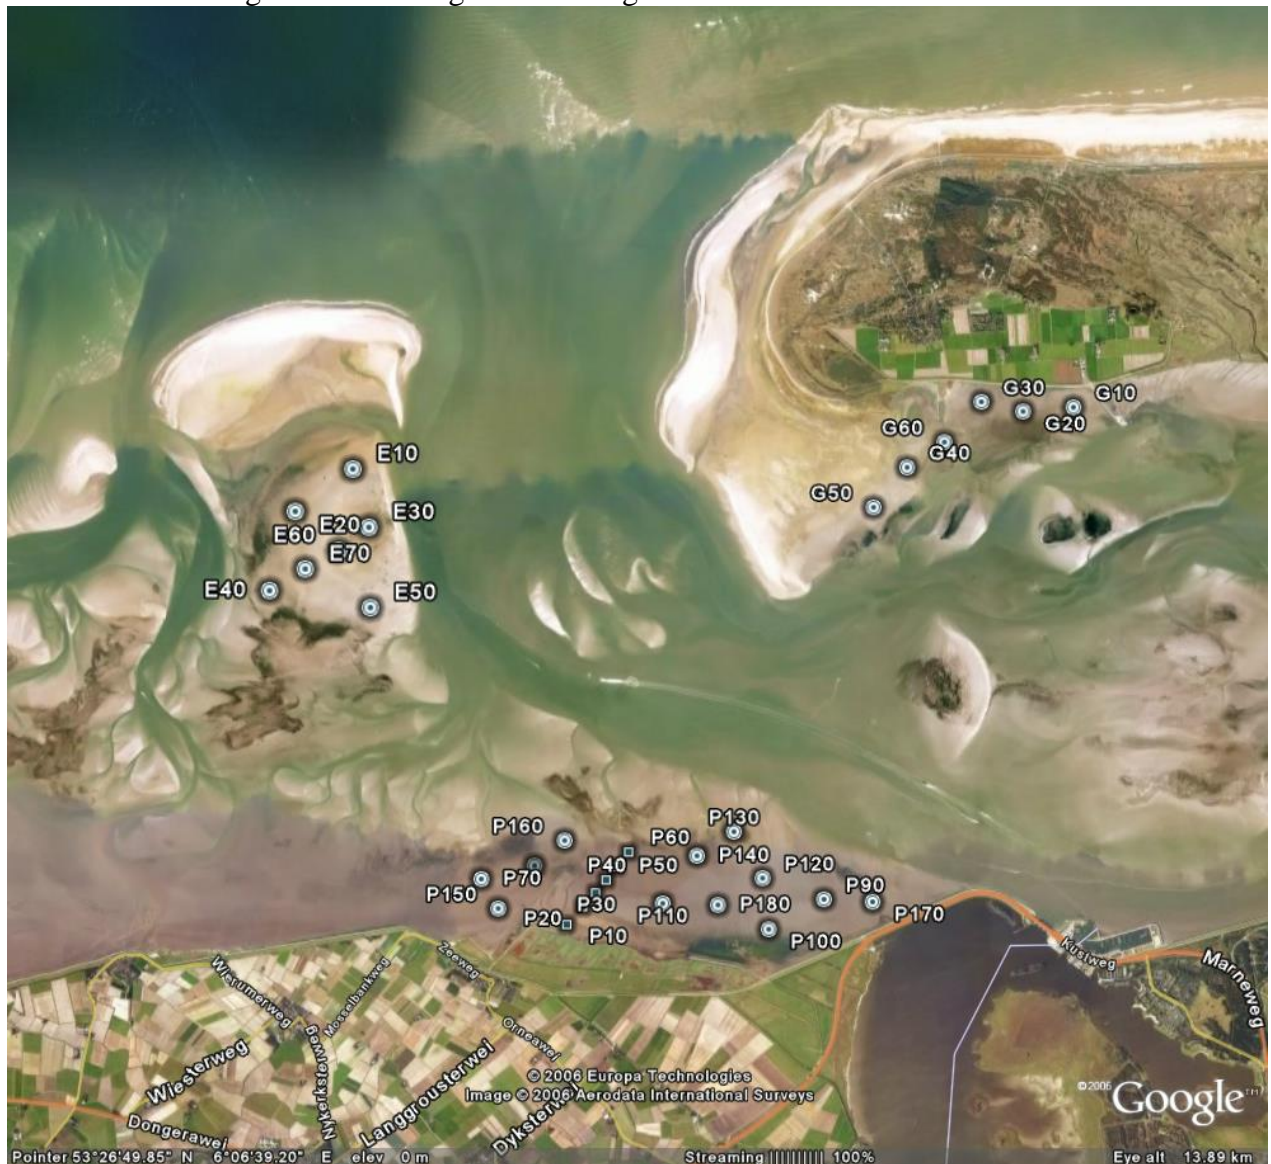
## Bijlage 4.

Ligging van de huidige 6 meetpunten (P10 tm P60) en voorgestelde uitbreiding over de wadplaten in het bodemdalinggebied. Deze verspreiding van meetpunten maakt het beter mogelijk om modelberekening aan de plaathoogte te doen.
